Notre-Dame de Paris, la pionnière des « dames de fer »

« Des milliers d'agrafes »

Analyse métallurgique et chimique

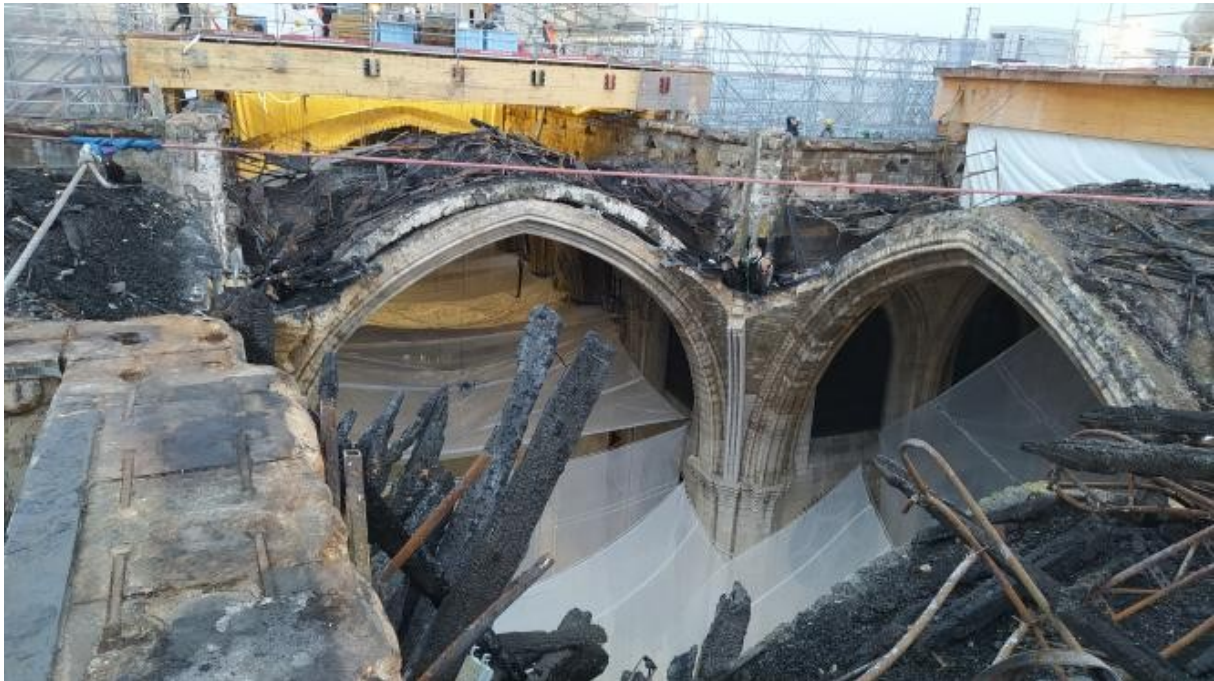
Sur le chantier de la cathédrale, le 8 décembre 2020. A gauche, des agrafes de fer attachent les pierres d'un mur supérieur de Notre-Dame de Paris.

Encore faut-il préciser ici de quoi l'on parle : hormis leur forme, ces agrafes n'ont rien à voir avec les petits morceaux de métal argenté qui accrochent nos liasses de papier. Longues de 20 cm à 98 cm, pesant jusqu'à 4 kg, ces pièces, scellées au plomb, permettent de fixer des blocs de pierre dans des parties sensibles. On retrouve notamment ces renforts dans la partie basse de la cathédrale, sous les arcs des tribunes, au-dessus du déambulatoire, et en haut, sur les murs bahuts, là où reposait la charpente.

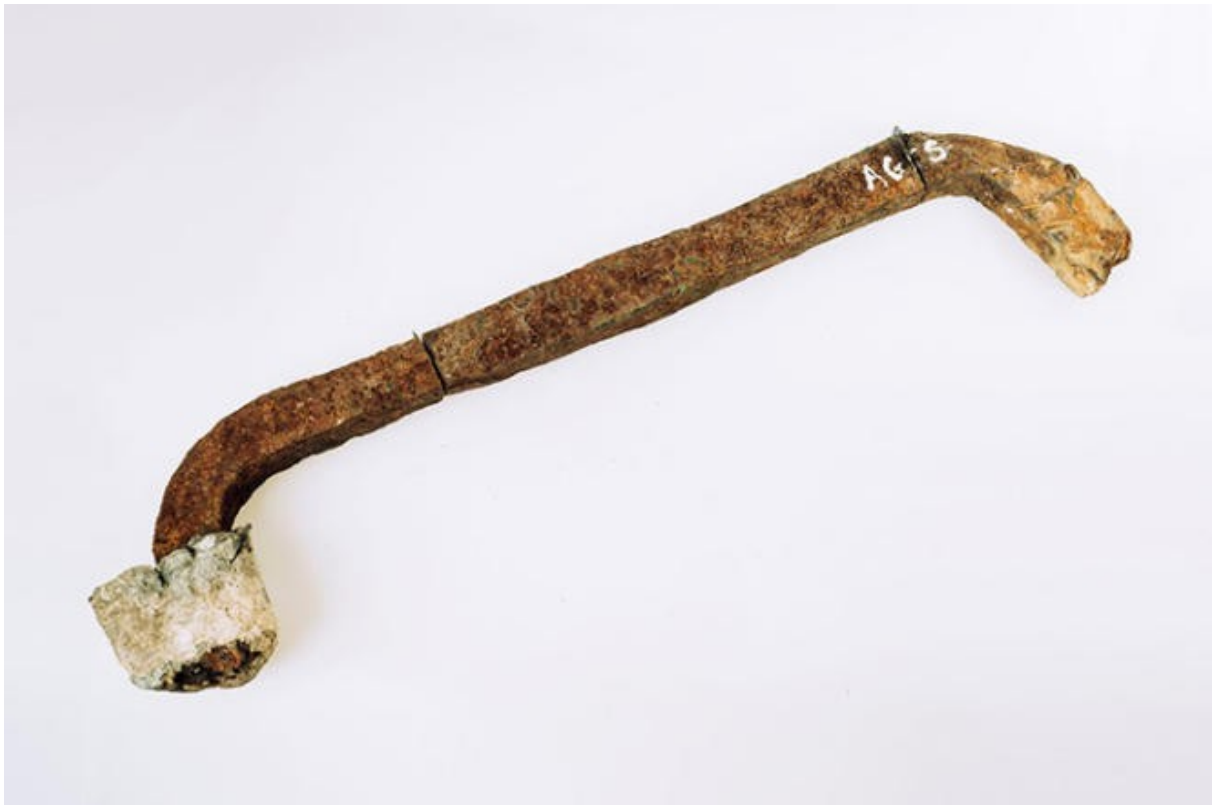
Agrafe provenant du chantier de Notre-Dame de Paris, après son découpage en vue d'une analyse métallographique. CYRIL

Les chercheurs ne sont pas contents de dater les pièces. Ils ont également procédé à une analyse métallurgique et chimique des douze agrafes provenant de diverses parties de la cathédrale. Il est d'abord apparu que neuf d'entre elles n'étaient pas faites d'un seul tenant mais constituées de plusieurs morceaux soudés. Maxime L'Héritier y voit « sans doute des contraintes de production ou de transport ». Philippe Dillmann, lui, veut tirer de ce « recyclage » une conclusion plus profonde : « Le chantier de Notre-Dame n'avait aucun problème d'argent et ne manquait pas de matériaux. On pourrait donc imaginer qu'ils aient fait réaliser des agrafes spéciales, d'un seul bloc, avec un matériau neuf. Pas du tout ! En réalité, le recyclage était la pratique commune au Moyen Age, la première chose que l'on envisageait sur un chantier. La révolution industrielle a introduit une rupture philosophique dans la construction. »
